Bundesstelle für Seeunfalluntersuchung
Federal Bureau of Maritime Casualty Investigation
Bundesoberbehörde im Geschäftsbereich des Bundesministeriums
für Verkehr, Bau- und Wohnungswesen

Untersuchungsbericht
179/02

Schwerer Seeunfall:
Kollision MS „HENNY“
und
MS „OOCL CANADA“

Am 25.11.2002
auf der Elbe bei Tonne 116

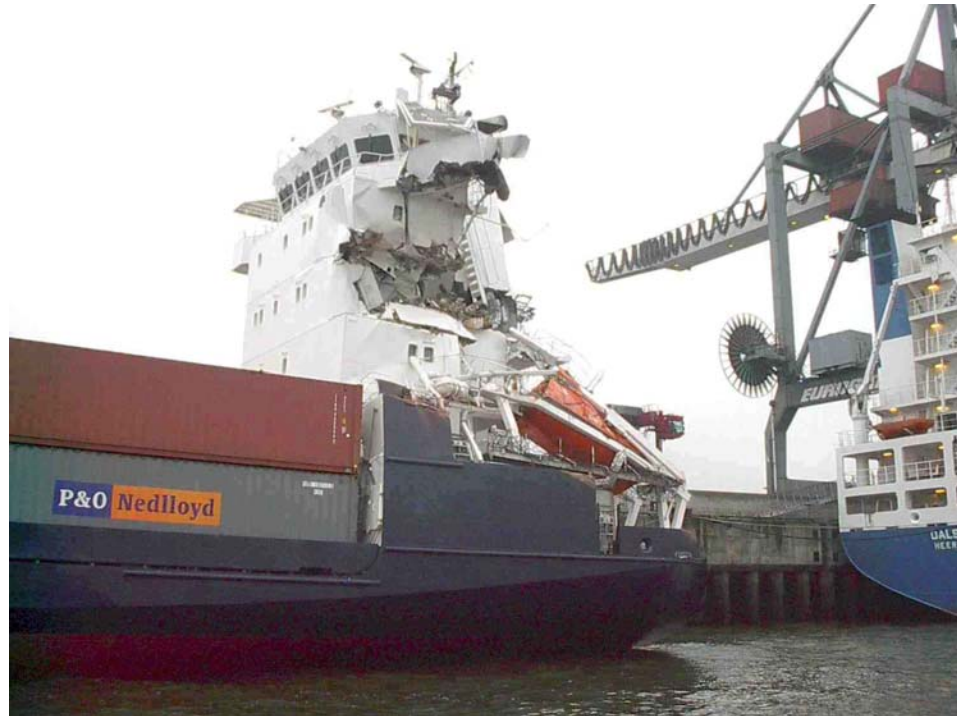
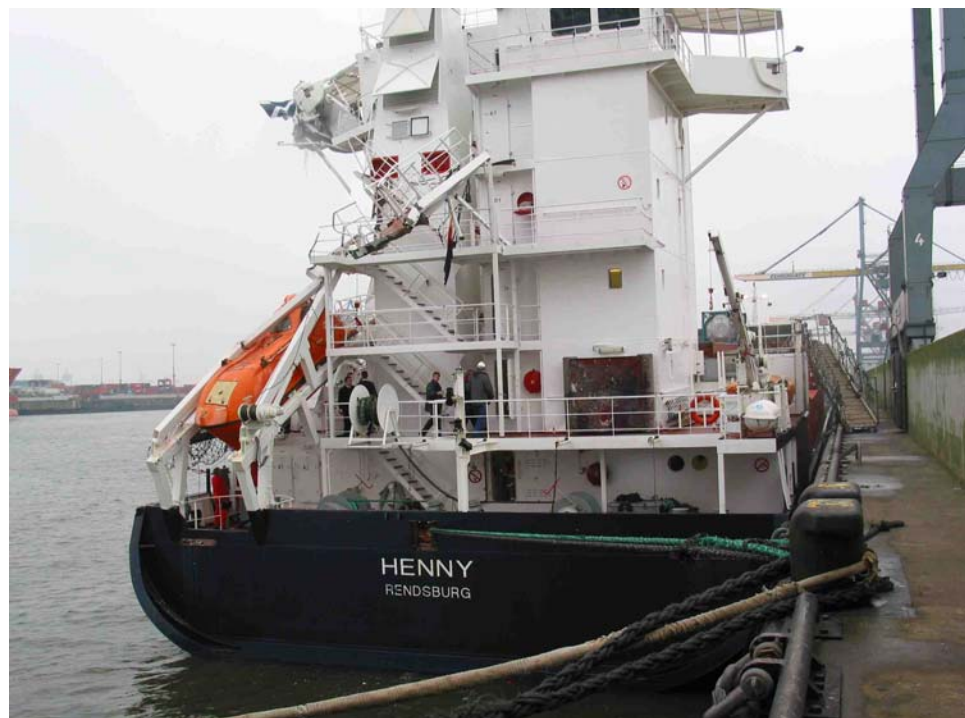
Die Schäden an Bord des MS „HENNY“ sind aus den beiliegenden Bildern zu ersehen. Die Backbord- Brückennock und darunter liegende Maschinistenkammer wurde grösstenteils zerstört. In dieser Kammer wurde eine Person eingeklemmt und verletzt. Das Freifallrettungsboot mit dazugehöriger Ablauframpe wurde schwer beschädigt. Deformation über alle Decks. Ein Werftaufenthalt wurde erforderlich.
