Bundesstelle für Seeunfalluntersuchung
Federal Bureau of Maritime Casualty Investigation
Bundesoberbehörde im Geschäftsbereich des Bundesministeriums
für Verkehr, Bau- und Wohnungswesen

Untersuchungsbericht
118/02

15. Mai 2003

Sehr schwerer Seeunfall:
Sinken des
MS „Stadt Arnis“
am 10. Oktober 2002
bei Dahmeshöved

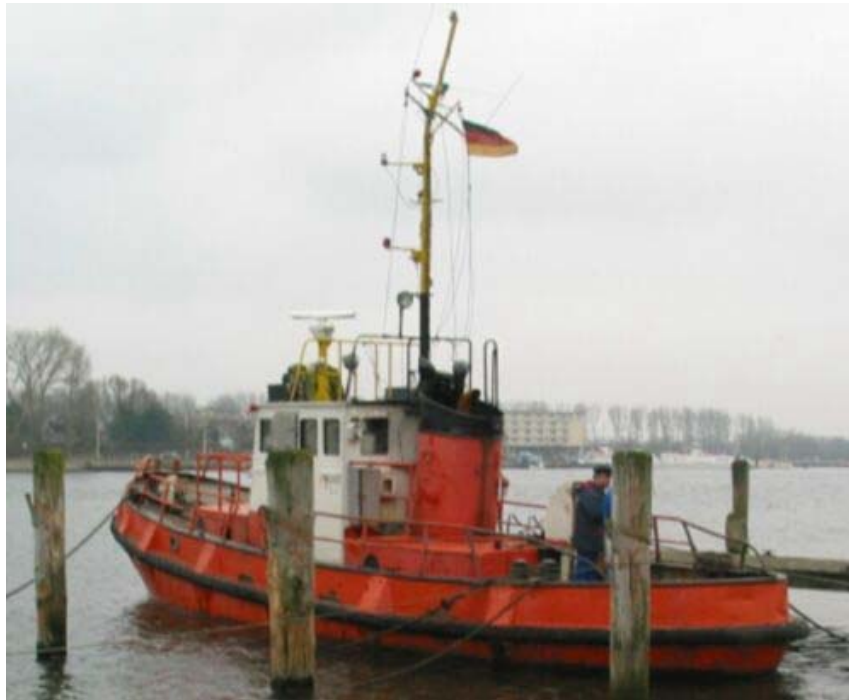
Abbildung 1, Stadt Arnis

Die Besichtigungen der inzwischen gehobenen MS „STADT ARNIS“ (s. Abb. 1) ergaben, dass das Schiff in einem schlechten Allgemeinzustand war. Das Deck und die Schotte sowie Luftrohre und Lüfter waren verrostet. Im Bb.-Seitengang Hauptdeck auf der Höhe des vorderen Maschinenschotts befand sich eine Öffnung mit ca. 250 mm Durchmesser, die mit einem Messingdeckel verschlossen war (s. Abb. 3). Die Luke zur Achterpiek (s. Abb. 2) konnte nicht wetterfest verschlossen werden.

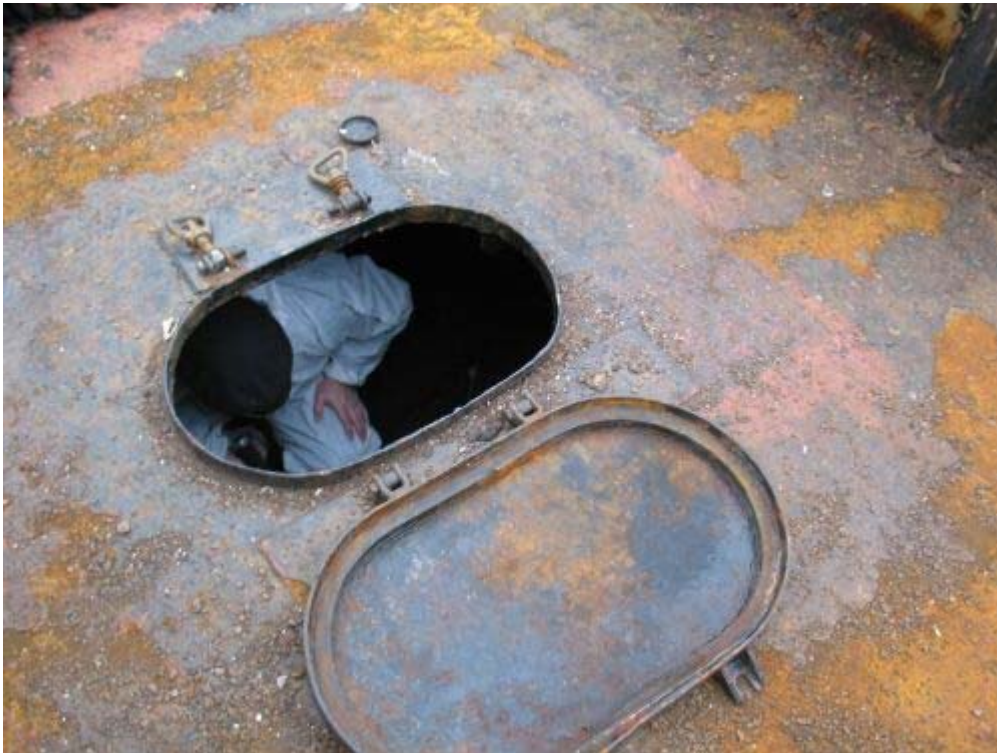
Abbildung 2, Mannloch Achterpiek

Bei den vorhandenen Wetterbedingungen und dem geschleppten Ponton übernahm das MS „STADT ARNIS“ Wasser auf dem Achterschiff, das nicht vollständig abfließen konnte. Das Wasser drang über die undichte Luke in die Achterpiek.

Die Luke zur Achterpiek konnte nicht wasserdicht verschlossen werden. Vor und hinter der Luke befanden sich aufgeschweißte Streifen, auf denen in Vorausrichtung die Scharniere und in Achterausrichtung die Halter der Verschlussbolzen mit Korbmutter geschweißt wurden. Die linke Seite der Druckgabel schlug auf den linken Halter des steuerbordseitigen Verschlusses. Dadurch wurde ein gleichmäßiges Eindrücken der Gummidichtung vermieden. Aus der Achterpiek gesehen, konnte bei geschlossenem Zustand ein erheblicher Luftspalt entdeckt werden. Es konnte nicht festgestellt werden, von wem und wann die Arbeiten an der Luke durchgeführt worden waren.

Der Eigner muss seinen Verpflichtungen aus dem Schiffssicherheitsgesetz nachkommen und Reparaturen, die Änderungen des baulichen Zustands bewirken, der aufsichtführenden Institution anzeigen sowie sein Schiff stets im betriebs sicheren Zustand halten. Erfüllen größere Abrostungen nicht die vorgegebenen Abrostungs- und Abnutzungstoleranzen, sind die entsprechenden Verbandsteile zu erneuern.

Bei der periodischen Besichtigung der aufsichtführenden Institution sollte mehr Aufmerksamkeit den Mängeln, wie Lukenverschlüsse, die nach außen wirken und Beschichtungen an Schotte, die Roststellen verbergen könnten sowie dem laufenden Gut an Rettungsmitteln gewidmet werden. Der Wassereinbruch hätte von der Besatzung früher bemerkt werden können, wenn das Schiff mit einem Bilgenalarm ausgerüstet gewesen wäre.

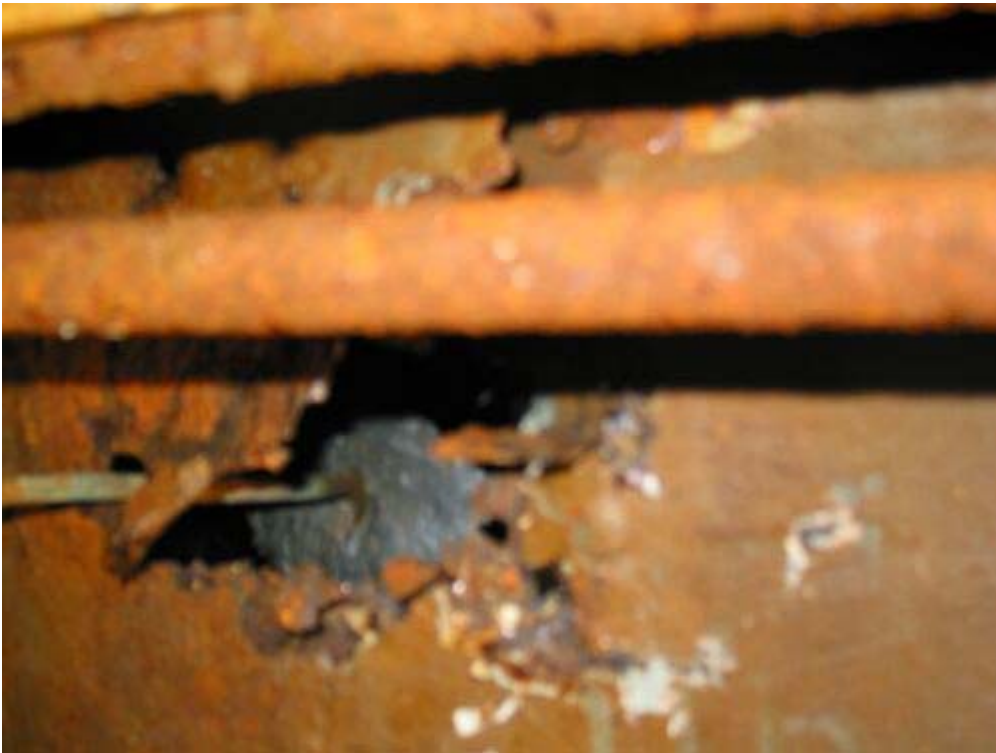
Abbildung 4, Achterpiek Bb. vorne

In der Achterpiek am Spant Nr. 4 oberhalb der Wasserlinie war eine lose verlegte Schmierölleitung durch das Schott zwischen Achterpiek und Stauraum getrieben (s. Abb. 4). Die Abdichtung der Durchführung erfolgte mit Polyurethan (s. Abb. 5). Direkt neben der Durchführung befand sich im Schott ein Rundeisen mit einem Durchmesser von ca. 8 mm und ca. 20 cm Länge, das zusätzlich die GFK-Beschichtung des Schotts beschädigte. Die Abdichtung aus Polyurethan ermöglichte den Wasserdurchbruch. Die GFK-Beschichtung wurde als Korrosionsschutz eingesetzt.

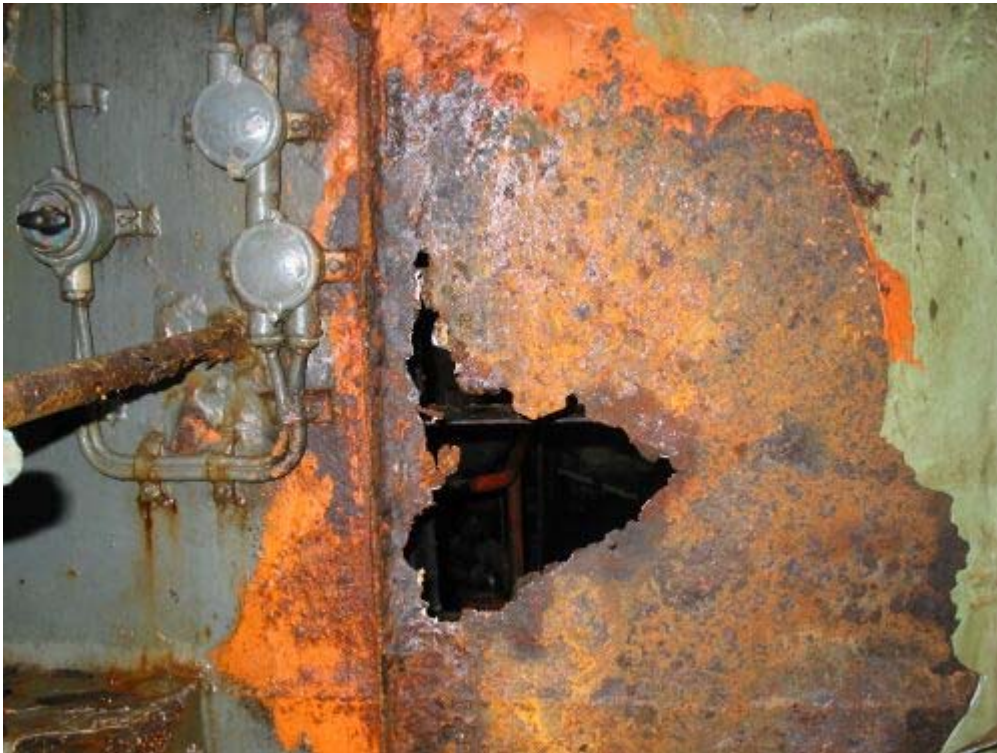
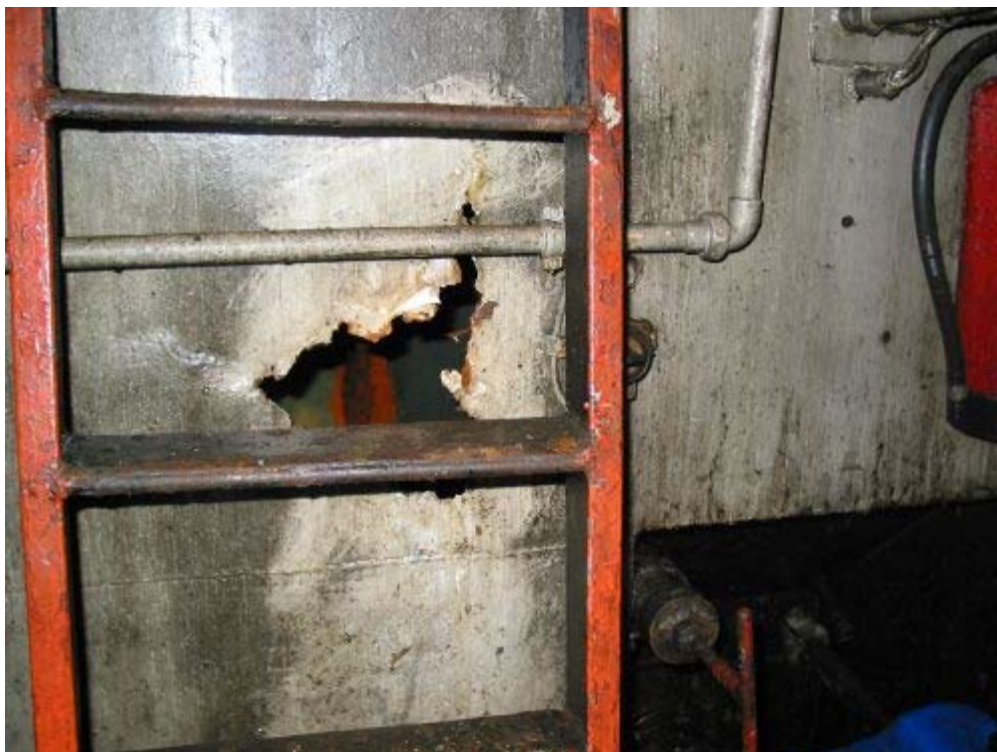
Im Schott am Spant Nr. 20 unterhalb der Wasserlinie zwischen Stauraum und Maschinenraum befand sich ein ca. 15 cm x 20 cm großes Loch, das an den Rändern Spuren von Rostschutzfarbe und GFK-Beschichtung aufwies (s. Abb. 6, 7). Der Stahl war so weit abgerostet, dass das Schott mit hoher Wahrscheinlichkeit vom Wasserdruck in der Last zerstört wurde.

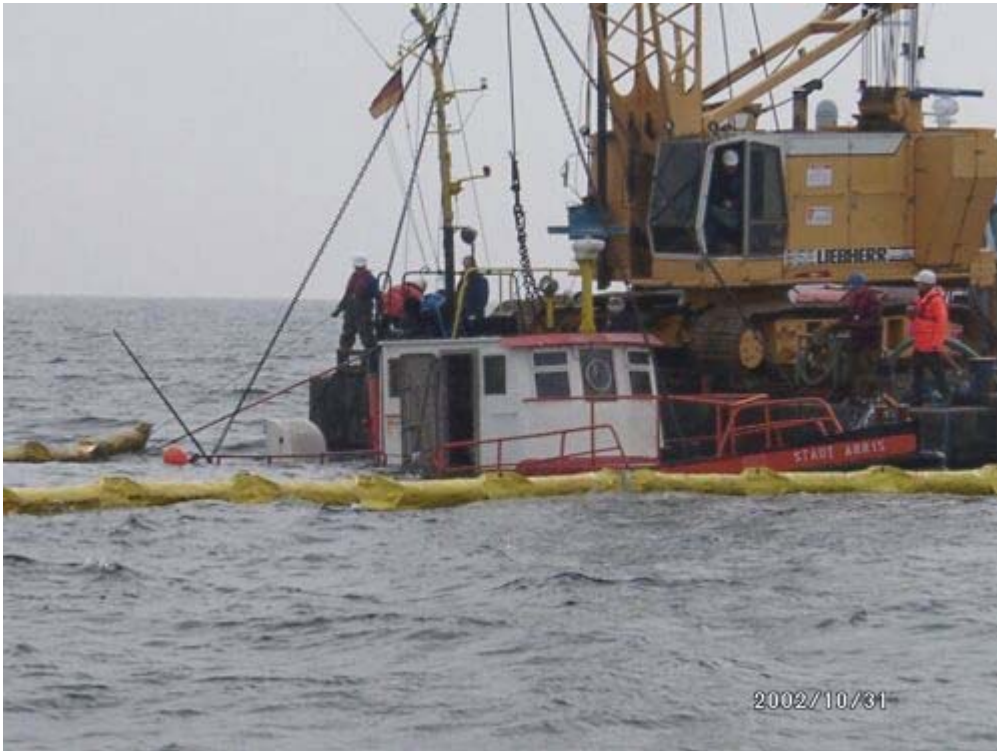
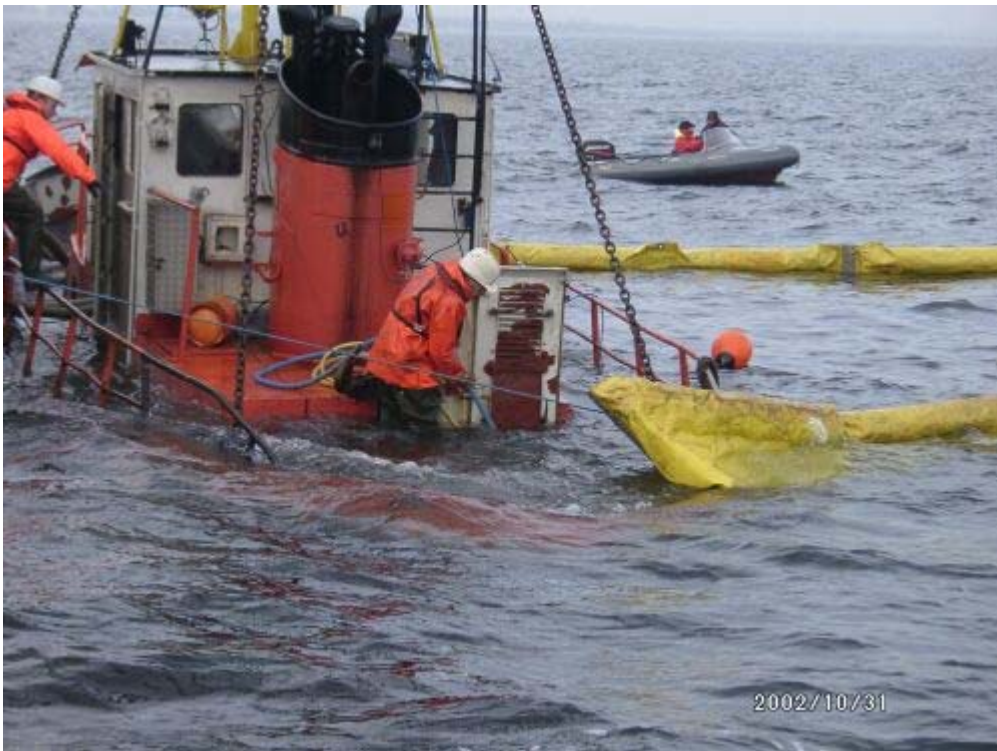
Auf dem Achterdeck wurde zwischen der Achterpiek und der Last bei der Besichtigung am 5. 12. 2002 ein Loch von ca. 5 cm Durchmesser entdeckt. Das Loch ist vermutlich nach der Bergung (s. Abb. 8, 9) entstanden.

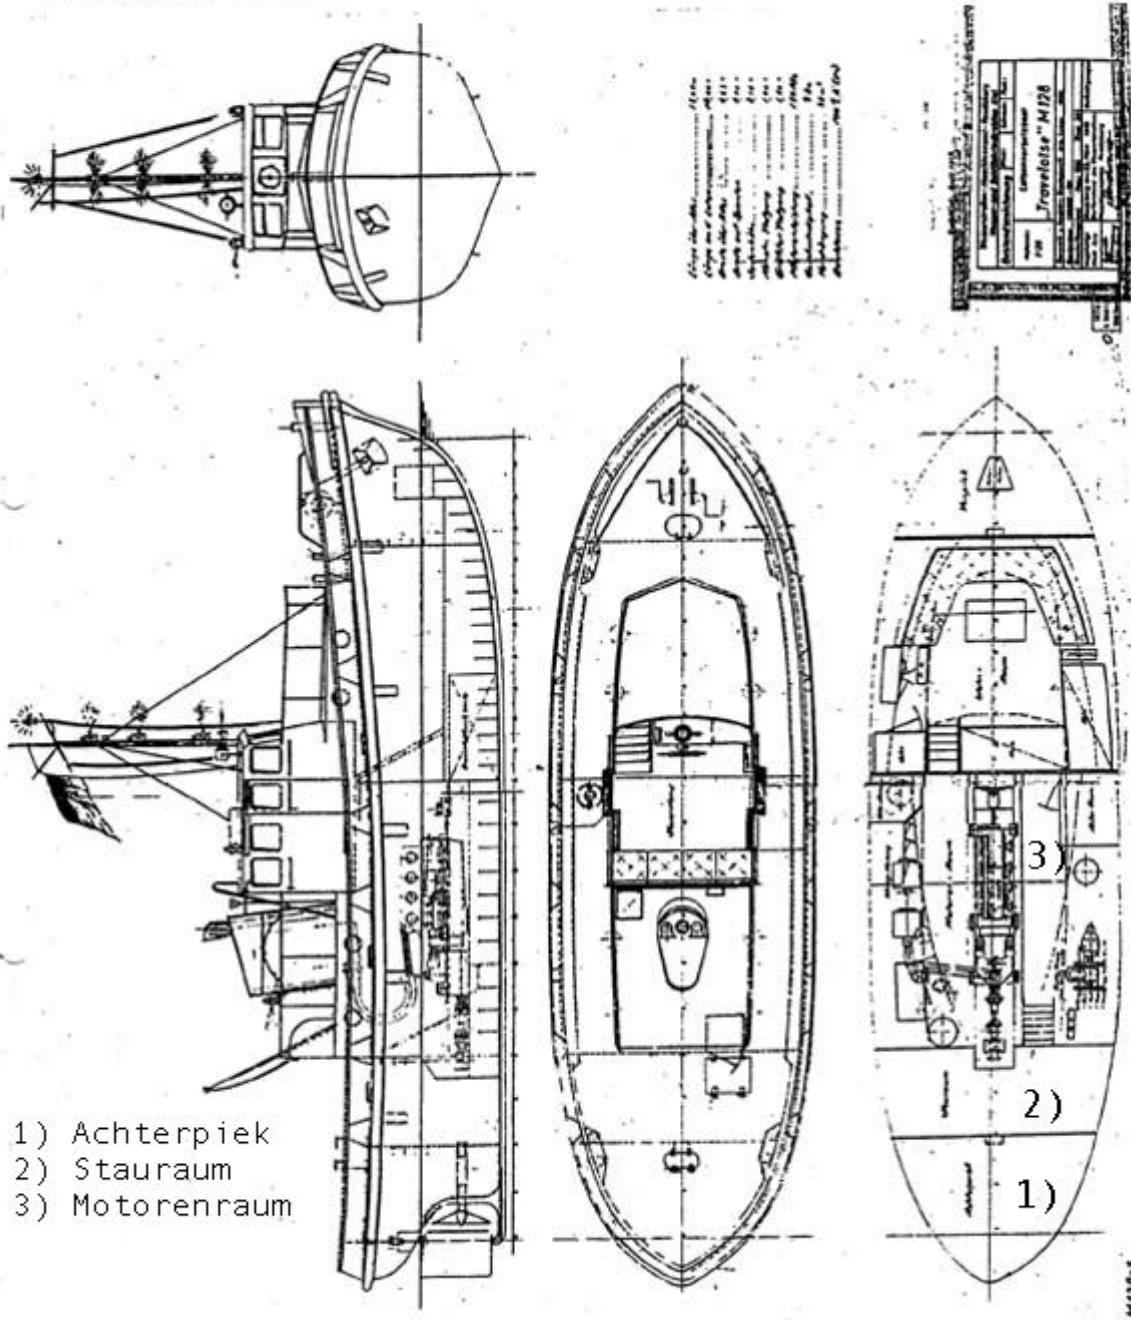
Abbildung 10, Generalplan

Das Schiff ist in fünf wasserdichte Abteilungen unterteilt (s. Abb. 10). Die Beplattung der Schotte ist im Unterwasserbereich mit 6 mm und über der Wasserlinie mit 4 mm in den Bauzeichnungen angegeben.
